## **Окончательная версия текста для прессы по проведению испытаний самосвальных полуприцепов**

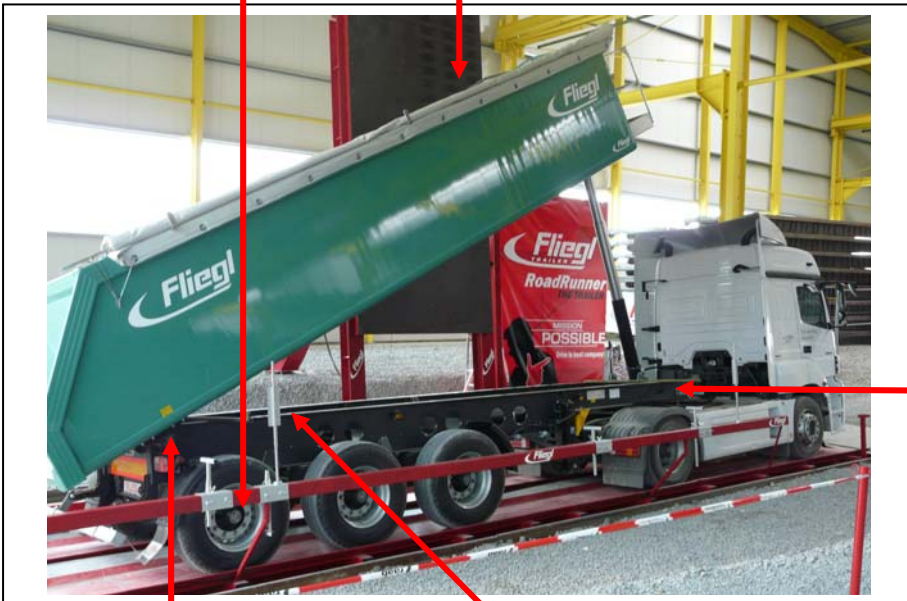
Messpunkt Chassisverzug  
Königszapfen

Messpunkt Kipplager

Измерительные пункты на полуприцепе были расположены следующим образом:

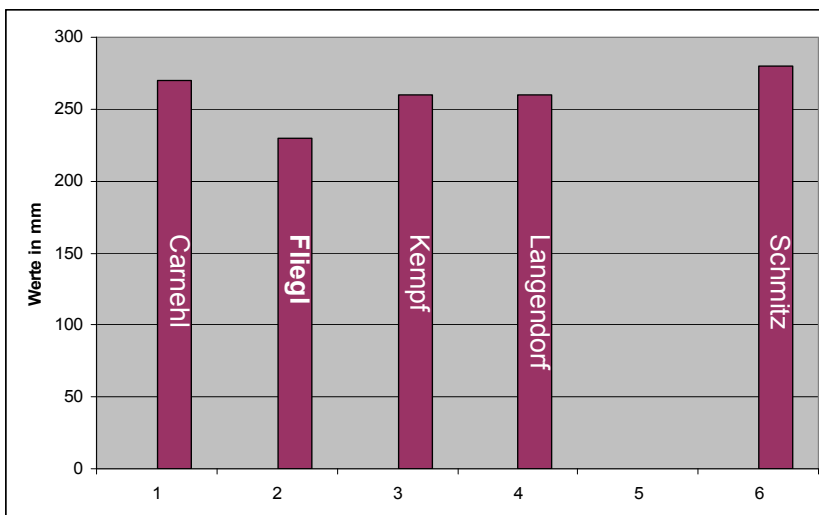
### 1. Верхнее отклонения кузова Obere (2. день испытаний)

Для проведения данных испытаний в каждом кузове было равномерно распределено 25 тн. груза. Основой данных испытаний является получение как можно низких показателей верхнего отклонения кузова на момент разгрузки. Чем меньше данное отклонение, тем стабильнее связь между шасси и кузовом. С другой стороны стабильное шасси обеспечивает стабильность кузова при разгрузке.

Итог: Чем меньше верхнее отклонение кузова, тем выше стабильность техники при разгрузке.

Производитель	Результаты в мм.
1. Carnehl	270
2. Fliegl	230
3. Kempf	260
4. Langendorf	260
5. Reisch	Измерения проводились только в 1 день
6. Schmitz	280
